## KRÁSNÁ OKNA k secesi patří

### Z PRŮBĚHU REKONSTRUKCE

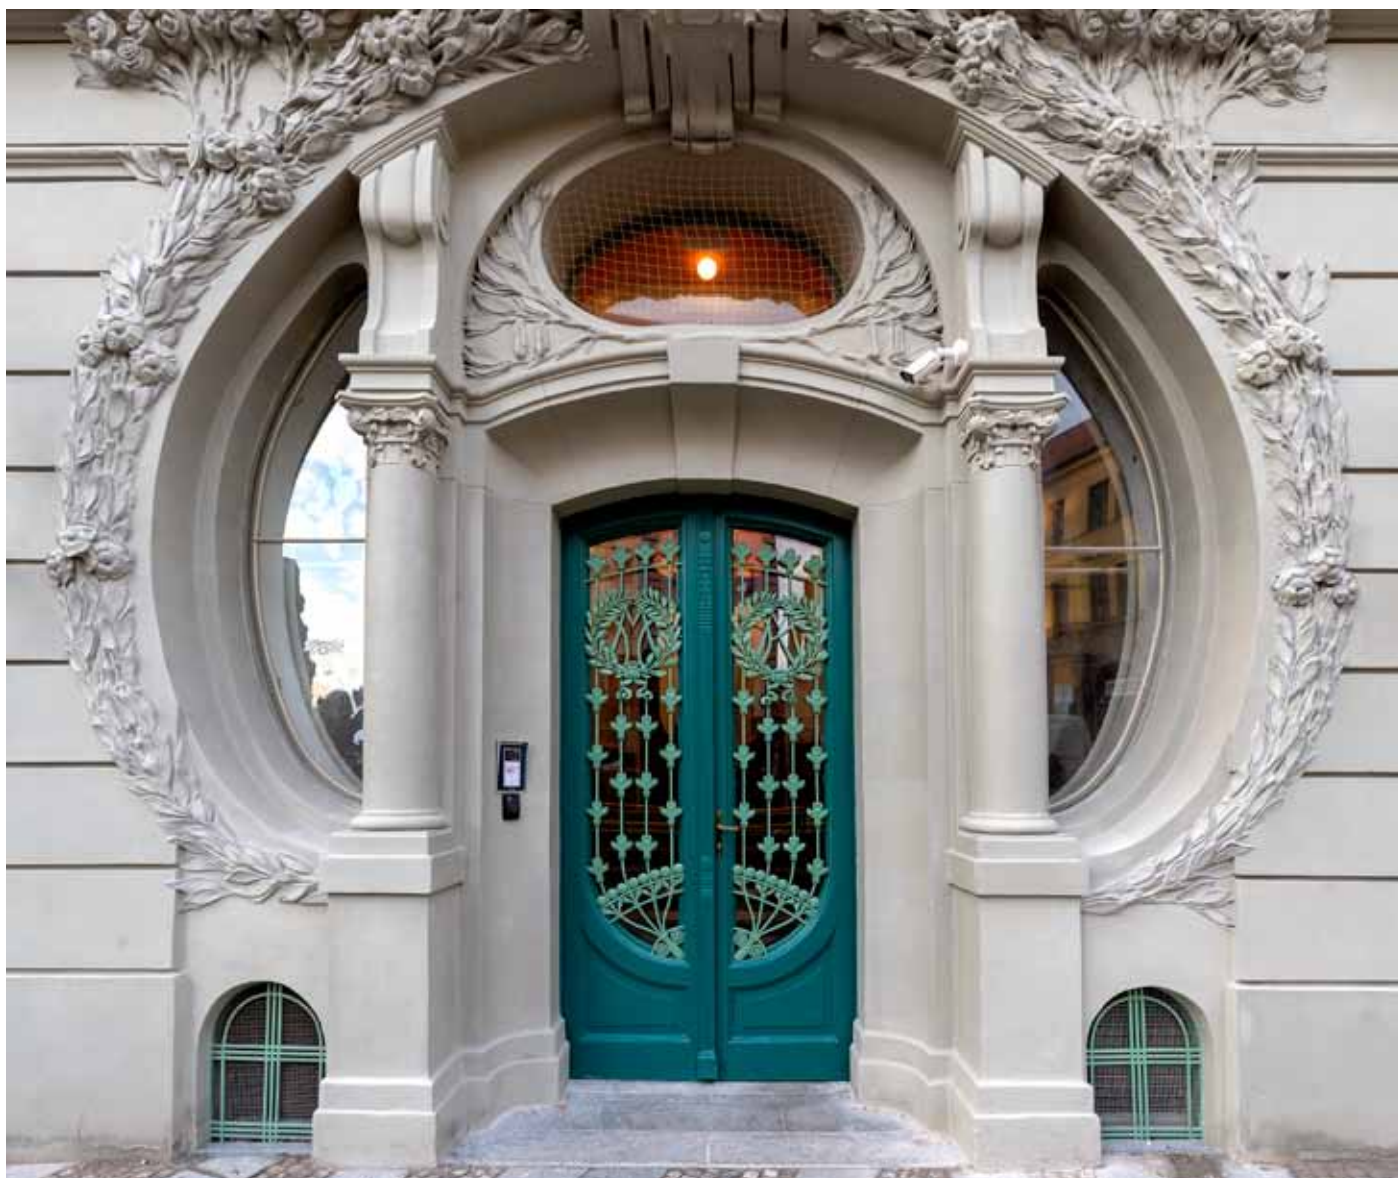
Vstupní dveře

Dveřní křídla a obložkové zárubně byly vyrobeny z měkkého smrkového dřeva. Nacházely se většinou v dobrém stavu bez výrazného poškození rámové konstrukce a vnitřních filuňků křídel. Profilace křídel zůstala výrazná a bez ztráty tvaru. Pouze křídla, která byla více namáhána užíváním nebo křídla upravená do jiného otvoru, byla poničena. Původní kliky a štítky jsou mosazné. Po inventarizaci dveří, jejich součástí i chybějících částí následoval stratigrafický průzkum, aby se prokázala původní barevnost. Poté se nedestruktivní technologií odstranila vrstva krycího laku až na dřevní hmotu, která byla v místech poškození opravena. U všech nově přidaných nebo doplněných prvků se obnovilo původní tvarosloví. Některé zárubně bylo třeba nově vyrobit nebo výrazně doplnit novým materiálem, a to zejména tam, kde docházelo k transferům historických prvků. Profilace byla v těchto případech přesně odečtena z původních výplní a atypicky vyrobena včetně detailů osedlání. Po dokončení truhlářských oprav se dveře natřely insekticidním a fungicidním přípravkem, následovaly lakýrnické postupy. Ty byly v případě objektu Jungmannovo náměstí 1 poměrně komplikované, téměř na všech vnitřních otvorových výplních byl odhalen fládr zelenošedých tónů. Postup byl takový, že u vybraných prvků s nejzachovalejším povrchem se fládr obnovil restaurátorskými technikami, ostatní výplně pak byly provedeny podle tohoto vzoru nově.

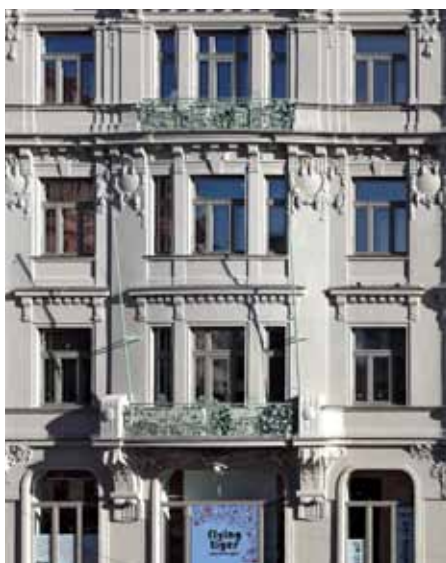
Pozornost byla věnována interpretaci historických barevných odstínů, okenních výplní a florálních kovových prvků na mřížích a balkonech

Vnější vzhled domu je až na parter rekonstruován do své původní podoby, velká pozornost byla věnována pregnantní interpretaci historických barevných odstínů převážně zelených tónů fasády, okenních výplní a florálních kovových prvků na mřížích a balkonech, obnově dvoubarevné břidlicové střechy s vysazovaným grafickým motivem.

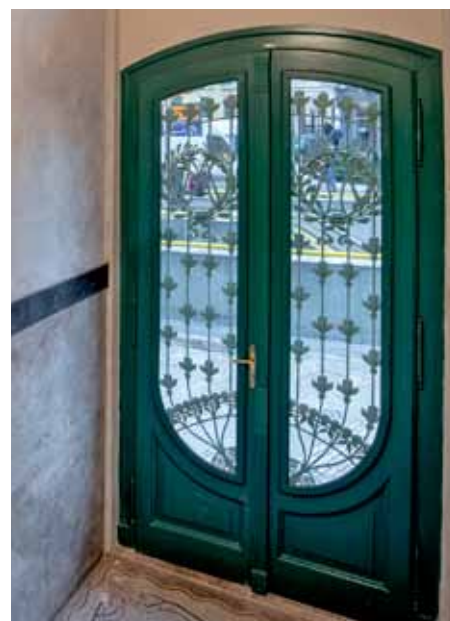
Profilace křídel dveří zůstala výrazná a bez ztráty tvaru

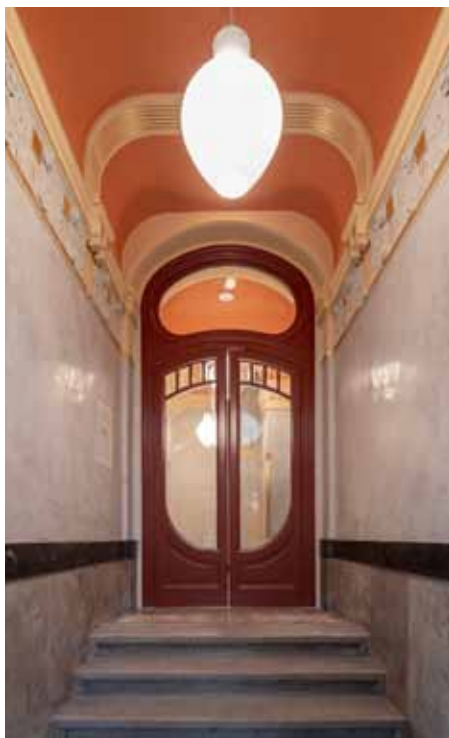
Společné prostory byly náročně restaurovány. Omítky jsou opraveny v sádře i štuky, umělé mramory doplněné zlacením, obnoveny byly keramické i terazzové vykládané podlahy.

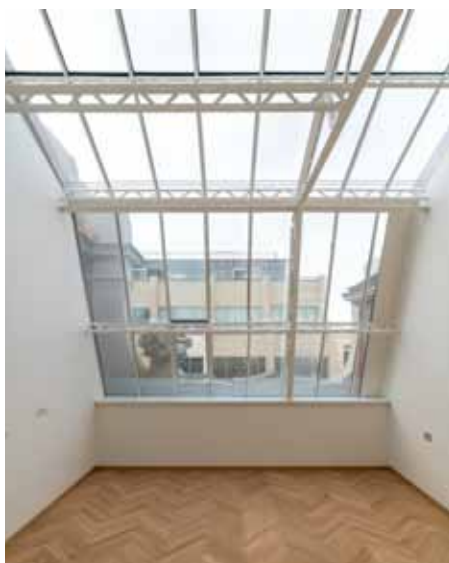
Secesní střešní skleník byl obnoven způsobem, který je vzhledem k technice překládaného skla naloženého na konstrukci ze subtilních profilů mimořádně zajímavý

V oblasti složité střešní krajiny byl obnoven secesní střešní skleník a to způsobem, který je vzhledem k použité technice překládaného skla naloženého na původní restaurovanou konstrukci ze subtilních válcovaných T profilů mimořádně zajímavý a svým způsobem i v rámci rezervace průlomový.

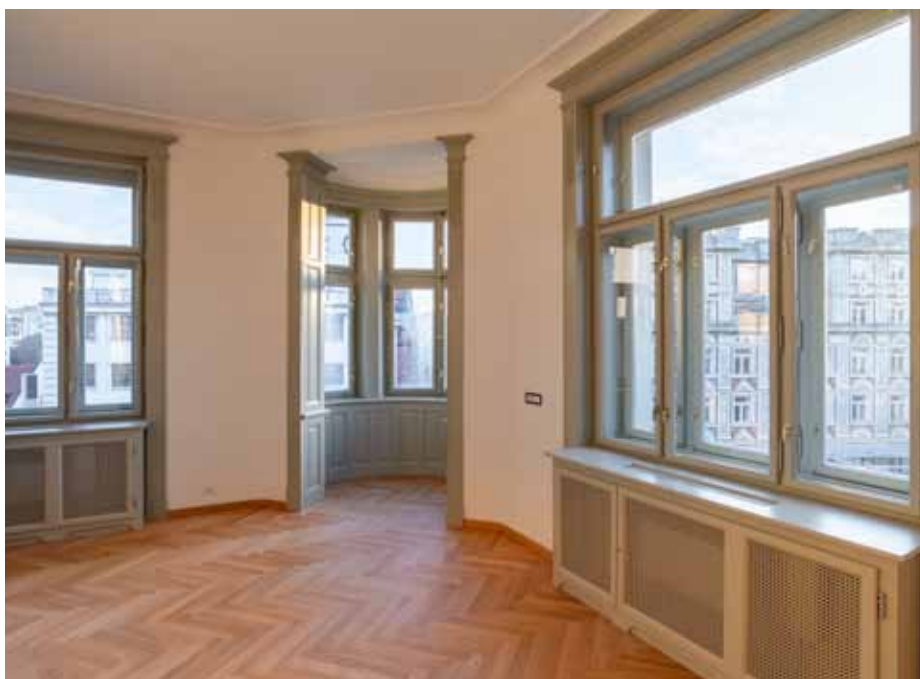
Degradace dřeva na okenních křídlech u fasády byla značná; vlysy se už nacházely ve stavu, kdy dřevní hmota postrádá potřebné mechanické a fyzikální vlastnosti, například anizotropnost (v různých směrech má různé vlastnosti). Pokud ji výrobek ze dřeva nemá, je nepřijatelné jeho užívání ve stavebních prvcích. Proto nemohly být stávající venkovní okenní rámy ponechány. Byla vyrobena nová vnější křídla, tvarově identická s původními. Opatřena jsou izolačním sklem. Původní okenní závěsy byly demontovány a znovu osazeny. Pro finální krycí nátěry mohly být použity pouze syntetické nátěrové hmoty. Barvy se nanášely ručně štětcem. Vnitřní křídla se ponechala včetně skla. Po demontáži se v dílnách zbavila

Vnější okna byla vyrobena jako repliky, vnitřní restaurována

Došlo k dohodě, že vnější, velice poškozená a do značné míry novodobá okna budou vyrobena jako repliky, vnitřní pak restaurována. Do vnějších nových křídel byla vložena izolační dvojskla, samozřejmě s podmínkou, že nedojde ke změně profilace okenních sestav. Ve výsledku to bylo poměrně zdoluhavé a řemeslně náročné řešení. Do výplní se kromě restaurovaných oken doplnily i dřevěné žaluzie s klasickým nábaelem v nadokenním kastlíku a vodítky po stranách. Jedná se o typický prvek pražské architektury z počátku století (Palác Koruna, Obecní dům, celá řada jiných významných objektů v Praze a okolí). V průběhu průzkumu a při demontážích oken pro restaurování bylo zjištěno, že také na objektu Jungmannovo náměstí 1 byly tyto předokenní žaluzie původně instalovány, proto bylo rozhodnuto o jejich osazení. Zejména v letních měsících to bude užitečný prvek, který dotvoří dojem z architektury domu.

všech nepůvodních prvků, poté se odstranila pigmentová barva a také veškerá dřevní hmota, která postrádala soudržnost (nahrazena je novým materiálem). Vnitřní křídla tedy byla v celém rozsahu pečlivě restaurována včetně kování, které se repasovalo nebo nahradilo replikami v mosazném provedení.
