REKONSTRUKCE, OBNOVA A DOSTAVBA DOMU Č. P. 515 NA KAMPĚ, TZV. PINKASOVA PALÁCE, S NOVÝM MUZEEM JUDITINA MOSTU

REKONSTRUKCE PINKASOVA PALÁCE POHLEDEM STATIKA

PRÁCE SPECIÁLNÍHO ZAKLÁDÁNÍ PŘI REKONSTRUKCI A STAVEBNÍCH ÚPRAVÁCH PINKASOVA PALÁCE

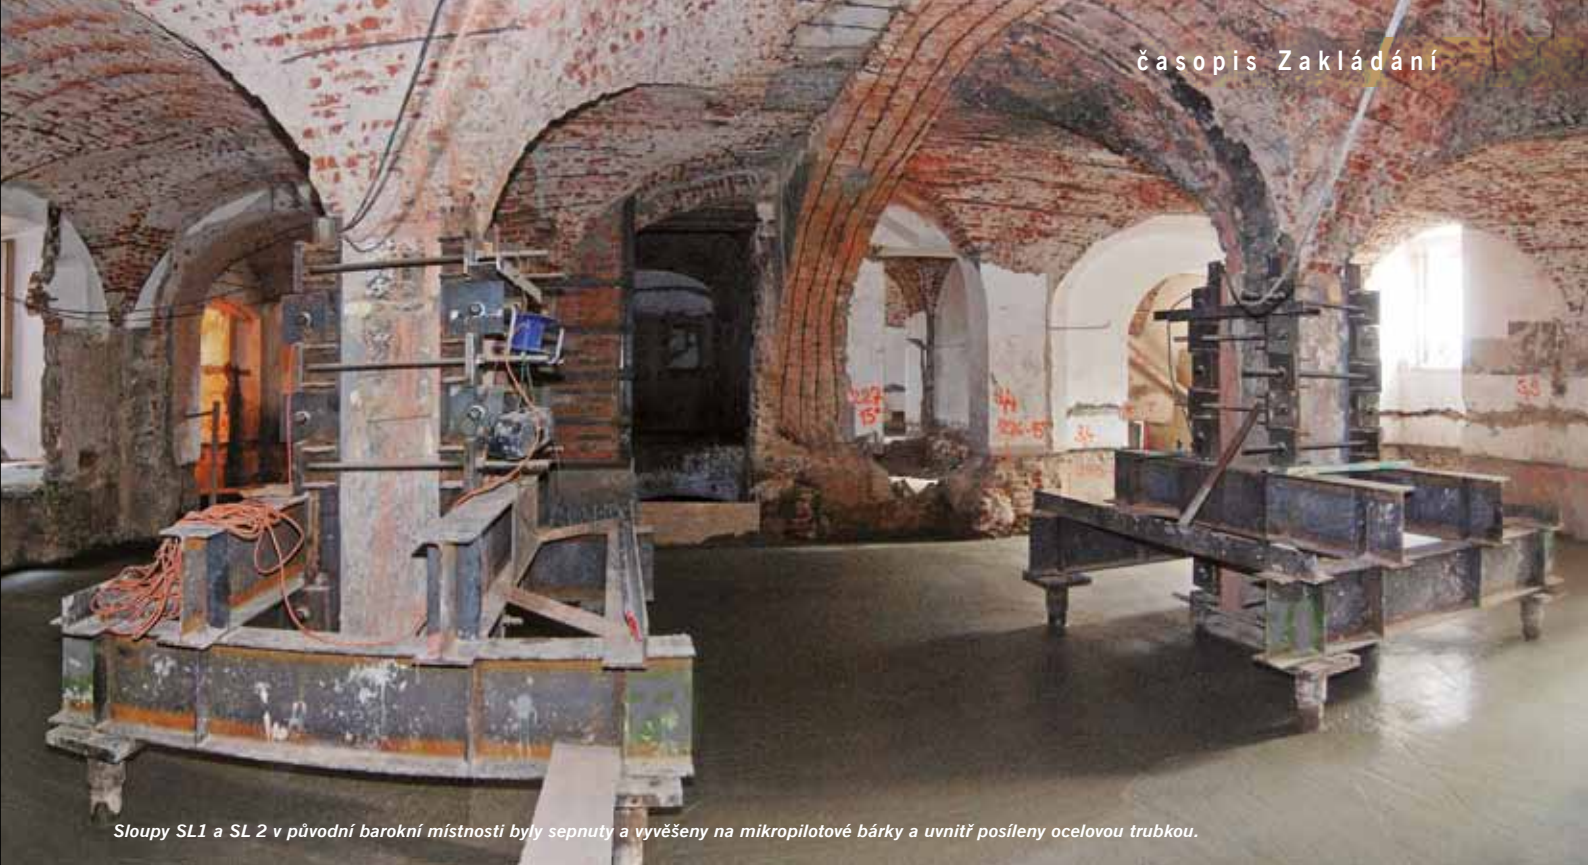
Sloupy SL1 a SL 2 v původní barokní místnosti byly sepnuty a vyvěšeny na mikropilotové bárky a uvnitř posíleny ocelovou trubkou.

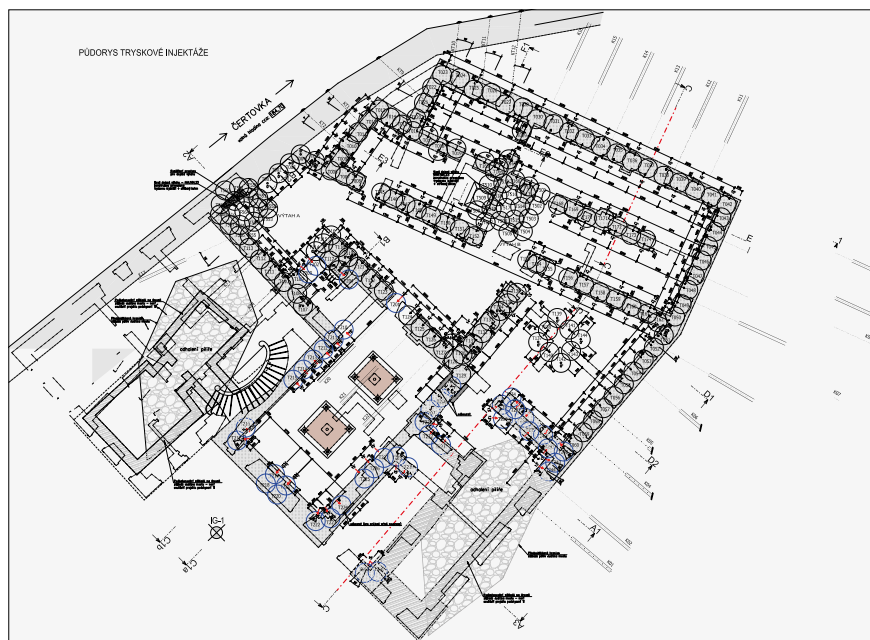
Půdorys suterénu Pinkasova paláce s vyznačením podchycení základových konstrukcí sloupy tryskové injektáže (viz také řez C-C na str. 32) a nalezenými základy pilířů Juditina mostu

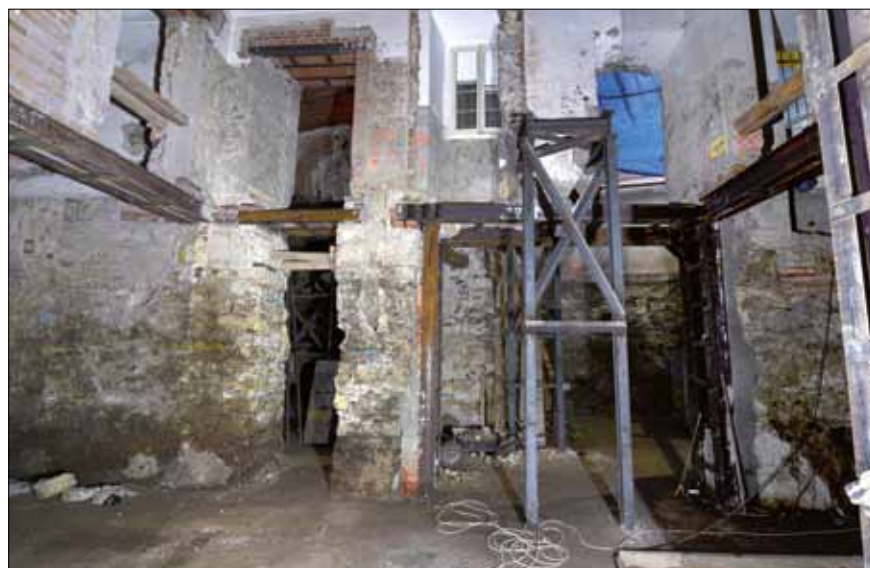
Nově vznikající suterén s komplikovanými stavebními úpravami

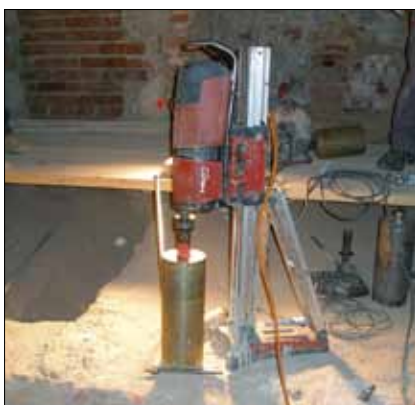
Provádění jádrového vrtu z 2. NP do středu sloupů SL1 a SL2 pro uložení ocelové trubky

Přes nový rošt však bude do původních kamenných sloupů vneseno značné přitížení. Pro jeho přenesení musely být tyto sloupy vyztuženy ocelovou trubicou 114,3/20, která se vlepila do jádrového vrtu průměru 150 mm, realizovaného z prostoru nad klenbami na celou výšku sloupu. Sloupy vyztužené trubicou byly následně vyvšeny přes novou betonovou patku 2,7x2,7 m, výšky 900 mm na mikropiloty. Důležitou fází tohoto zásahu představovala aktivace ocelového roštu tak, aby byl zajištěn přenos zatížení ze stěn do roštu a zatížení nešlo do kleneb. Aktivace byla provedena pomocí hydraulických lisů o nosnosti až 50 t, umístěných na koncích nosníků v místě jejich uložení. Při komplikovaném tvaru roštu však nebylo možné s dostatečnou spolehlivostí určit jeho tuhost a výpočetním programem určit bezpečnou míru aktivace. Při aktivaci byl proto přítomen geodet a statik a ve spolupráci s prováděcí firmou byla provedena ověřovací aktivace na polovinu předpokládaného prohnutí. Tento průhyb byl porovnán s vypočteným průhybem a na jeho základě byl statikem korigován tlak lisů. Celý proces byl několikrát opakován, než se docílilo potřebné aktivace. Průhyb nakonec víceméně odpovídal předpokladům výpočtu. Protože kamenné sloupy SL1 a SL2 byly původně založeny v málo únosné zemině, bylo navrženo jejich vyvšení na mikropilotové bárky založené v únosnějším podloží. Toto podchycení sloužilo jako provizorní podepření sloupů při výkopu suterénu, následně pak byly mikropiloty v kombinaci s betonovou patkou využity k finálnímu založení. Původně měl být prostor pod celou místností s klenbami podsklepen a měly zde vzniknout betonové sloupy uložené na základovou desku a mikropiloty. Při provádění výkopových prací však byla nalezena historická pec a Památkový ústav další výkopy nepovolil. Prostor pod

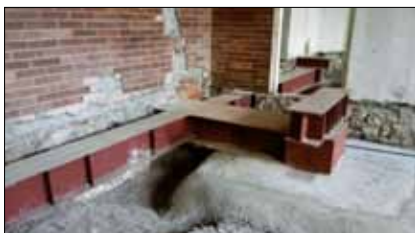
Ocelový rošt ve 2. NP

Původně byla v dotčené části objektu jednopodlažní budova s barokními klenbami. Při výstavbě dalších pater byl do kleneb vestavěn klenební pás o výšce cca 600 mm, který vynášel všechny střední nosné stěny nových vrchních pater. Při dalších zásazích do nosných konstrukcí objektu byl nosný klenební pás podepřen ocelovými nosníky a nosnými pilíři a byl přerušen ocelovým překladem. Tím byla jeho nosná funkce nevratně poškozena. Pro uvolnění prostoru s klenbami bylo tedy nutné tyto dodatečně provedené nosné pilíře vybourat a vynést zatížení, které na nich spočívalo. Řešením bylo uložení nosného zdiva vrchní stavby na mohutný ocelový křížový rošt s rozpětím průvlastku 5 m a bočními ocelovými nosníky dl. 8 m, který je umístěn nad místností s klenbami a uložen na původní nosné konstrukce – stěny a kamenné pilíře kleneb. Tvar ocelového roštu je značně komplikovaný díky velice stísněným podmínkám. Sestává z průvlastku 2x HEB340, z pěti nosníků 2x I360 až 2x I300 a příčníků, které byly zabetonovány pod nosné stěny do jádrových vrtů.

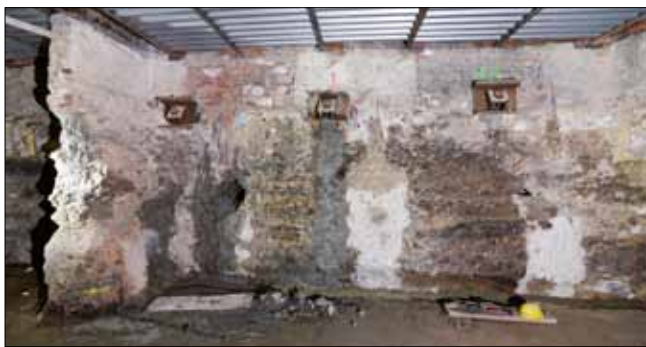
Suterénní zdivo posílené sloupy tryskové injektáže; sloupy T1 jsou zde navíc využity pro pažení výkopu nového suterénu.

Jak již bylo uvedeno, na většině plochy půdorysu objektu dochází k prohloubení o suterénní podlaží. Pro návrh prohloubení suterénu byly provedeny kopané sondy. Z jejich vyhodnocení byla patrná velká různorodost a nepředvídatelnost úrovně a složení základové konstrukce. Podchycení stěn bylo navrženo pomocí tryskové injektáže a na dvou místech pomocí mikropilot. V současné době je suterén prohlouben, následovat bude uložení podlahové desky, úprava povrchů stěn a provedení stropní konstrukce. Spodní stavba je řešena jako tzv. bílá vana „bez garance“ (jsou přípustné lokální průsaky). Důvodem je složitý tvar konstrukce a přerušení bílé vany zděnými konstrukcemi, kde hydroizolace bude řešena elektroosmózou. Konstrukce spodní stavby je navržena na vztlak vody o výšce vodního sloupce 1,5 m, v případě vyšší úrovně okolní vody bude nutné suterén zatopit. Podlahová deska má tl. 250 mm a je po obvodě zakotvena do drážky ve zdivu/tryskové injektáži. Stěny prohloubeného suterénu tvoří zčásti suterénní zdivo a zčásti trysková injektáž. Stěny budou vyrovnány stříkaným betonem, někde je navržena žb. předstěna. Stropní konstrukce rozpírá obvodové stěny zatížené

zemním tlakem a je navržena z ocelových nosníků s trapézovým plechem a betonovou deskou. Zdivo s velkými otvory v nosných stěnách v suterénu a přízemí je podchyceno ocelovými rámy, které jsou založeny na betonových patkách, zapuštěných do sloupů T1.

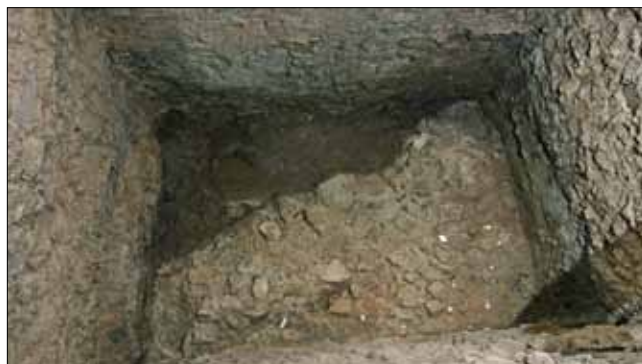
Část odhalených základů pilíře Juditina mostu

Nejvíce ceněnými prvky, odhalenými při rekonstrukci objektu, jsou dva základy pilířů Juditina mostu z 12. století. Tyto pilíře se nacházejí v místech stávajícího podsklepení cca 0,5 m pod podlahou suterénu, půdorysně však přesahují do okolních, původně nepodsklepených místností a stávající stěny objektu tak na nich částečně spočívají. Při podchycení stávajících stěn tryskovou injektáží v okolí těchto základů historických pilířů bylo proto nutné věnovat zvýšenou pozornost poloze a této technologii, aby nedošlo ke kontaktu a poškození těchto cenných památek.

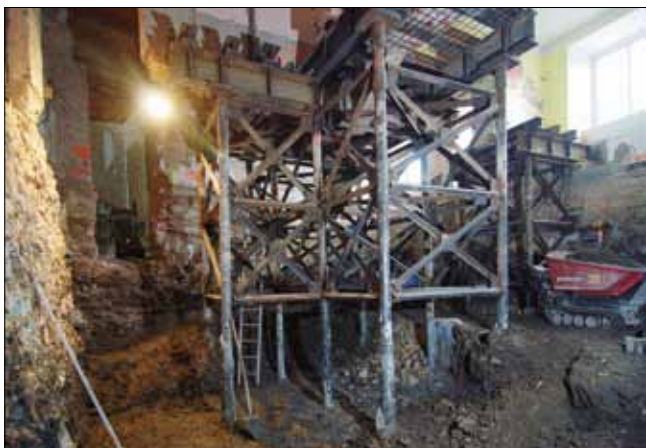
Mikropilotové bárky v místě plánovaného pilíře č. 1

Při sondování základů objektu bylo zjištěno, že na některých místech byly základy řešeny klenbovými pásy s vrcholem cca 1 m pod úrovní podlahy přízemí. Klenby vedly do lokálních pilířů. V jednom místě však sondy odhalily velmi špatný stav základového pilíře a čtyř přilehlých klenbových pásů. Hrozilo, že se zdivo při výkopu zeminy sesype. Proto bylo rozhodnuto, že tento uzel bude podchycen bárkami a pod uzlem bude vybetonován nový betonový sloup a místo klenb budou

instalovány ocelové nosníky. Celý uzel byl nově vyvýšen na ocelových mikropilotách. Konstrukce bárek byla navržena jako dočasná konstrukce.

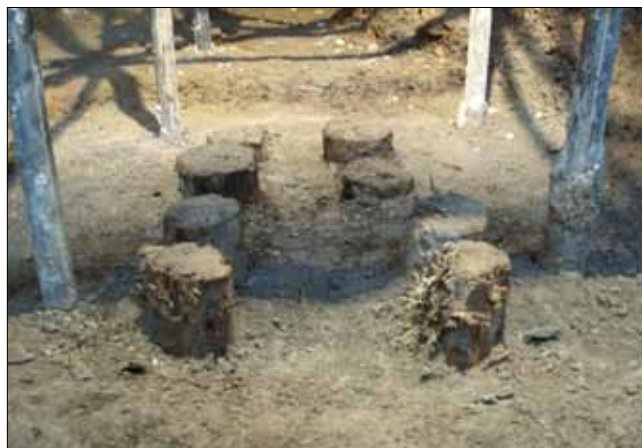
Původní dřevěné piloty v místě plánovaného pilíře č. 1

Po provedení bárek a vyhloubení zeminy však byly pod původním pilířem objeveny dřevěné piloty. Aby mohly být využity k budoucí prezentaci, nebylo možné uskutečnit původní záměr s betonovým sloupem, který vycházel právě v místě těchto dřevěných pilot. Naštěstí byly mikropiloty provedeny tak, že je bylo možné použít pro trvalou konstrukci. Již zhotovený ocelový rošt bárek je ale v současnosti v nevyhovující výškové úrovni (cca 1 m nad stropem suterénu). Bude proto nutné provést nový ocelový rošt, přivařený ke stávajícím mikropilotám v úrovni stropu, a následně dojde k demontování nevyhovujícího roštu.

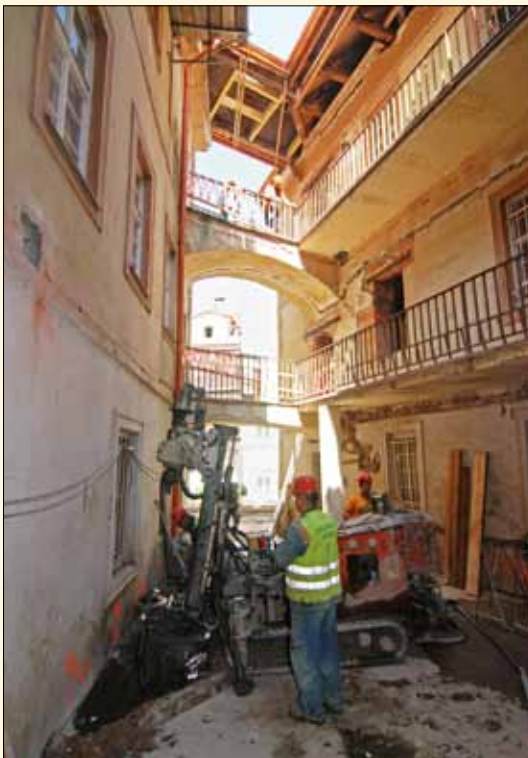
Podchycování základových konstrukcí tryskovou injektáží z dvorku Pinkasova paláce

a statického posouzení objektů bylo také určení mezních hodnot případných vertikálních a horizontálních posunů. Podchycení nosných zdí Pinkasova paláce tryskovou injektáží bylo vzhledem k požadovanému rozsahu a omezenému přístupu vrtné soupravy k obvodovým stěnám z okolních pozemků nutné realizovat z vnitřního prostoru 1. NP. Návrh podchycení proto vycházel z předpokladu uvolnění potřebného prostoru v tomto podlaží bouracími pracemi a také z nasazení maloprofilové „sklepní“ vrtné soupravy MSV 741/20 s lafetou délky 3,0 m (nutná dispoziční výška min. 3,20 m), resp. nasazení maloprofilové vrtné soupravy Lumesa 91-92H. Úroveň pracovních rovin pro realizaci podchycení byly odvozeny z předaného půdorysného a výškového tvaru jednotlivých místností 1. NP a z rozměrů a technologických možností vrtné soupravy. Všechny stavební práce včetně prací speciálního zakládání musely respektovat skutečnost, že se jedná o kulturní nemovitou památku, kde se mimo jiné nacházejí i základy dvou pilířů Juditina mostu, románské stavby z 2. poloviny 12. století. Proto značná část výkopových prací byla prováděna za přítomnosti archeologů nebo přímo archeology v rámci záchranného průzkumu.

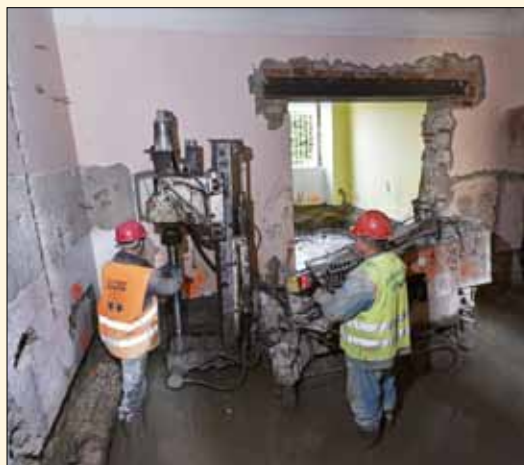
Provádění tryskové injektáže probíhalo často z velice stísněných prostor

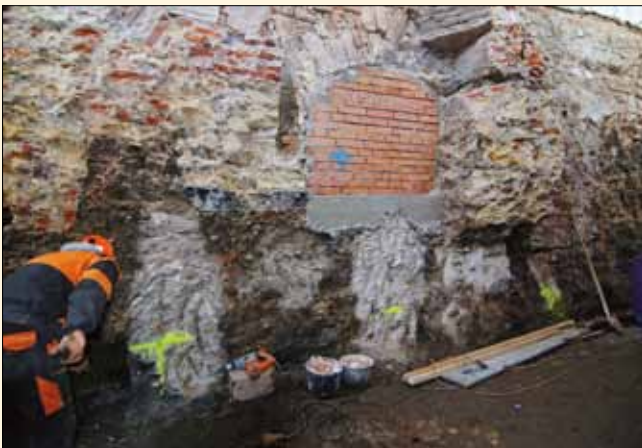
Základové konstrukce v suterénu posílené dobře viditelnými sloupy tryskové injektáže

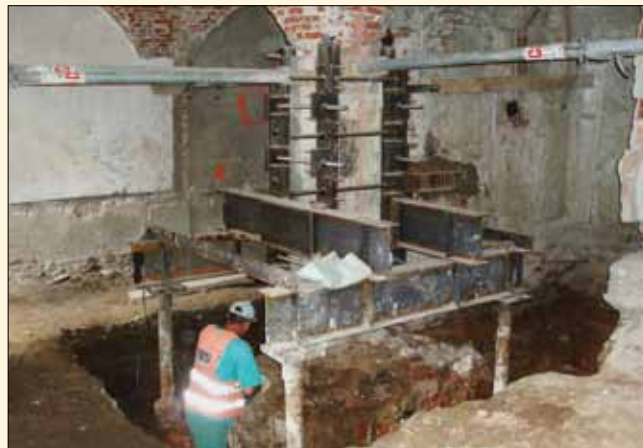
Sloup SL2 podchyčený pomocí MP bárek

Podchyčení sloupů bylo realizováno pomocí mikropilotových bárek tvořených čtverci svislých mikropilot s injektovaným kořenem v prostředí uloženin terasové akumulace Vltavy. Půdorysná rozteč mikropilot u sloupu SL1 byla 2,0x2,0 m, u sloupu SL2 musela být rozteč upravena s ohledem na dispoziční poměry a technologické možnosti nasazené vrtné soupravy na rozměr 2,0x1,7 m. Návrhové svislé zatížení pro MP bárky bylo stanoveno odstupňovaně pro jednotlivé fáze a pohybovalo se od cca 400 kN v 1. fázi až po cca 1700 kN v konečném stavu. S ohledem na nasazení vrtné soupravy MVS 741/20 s lafetou délky 3,0 m byl nejprve celoplošně snížen stávající povrch terénu po sejmutí podlahy 1. NP na úroveň 187,80 m n. m. Svislé mikropiloty byly vytvořeny z výztužných trubek 108/16 mm celkové délky 10,50 m, složených ze skladebných dílů dl. 1,50 m, spojovaných přes vnitřní závit. Kořen mikropilot byl navržen v délce 4,5 m (sloup SL1), resp. 6,0 m (SL2). Injektovalo se na etáže po 0,50 m. Na kořenovou část výztužných trubek byla pro přenos zatížení mezi výztužnou trubkou a injektovaným kořenem přivařena šroubovice z hladkých prutů 4 mm se stoupáním závitu max. 0,20 m. Použita byla cementová zálivka a injekční směs

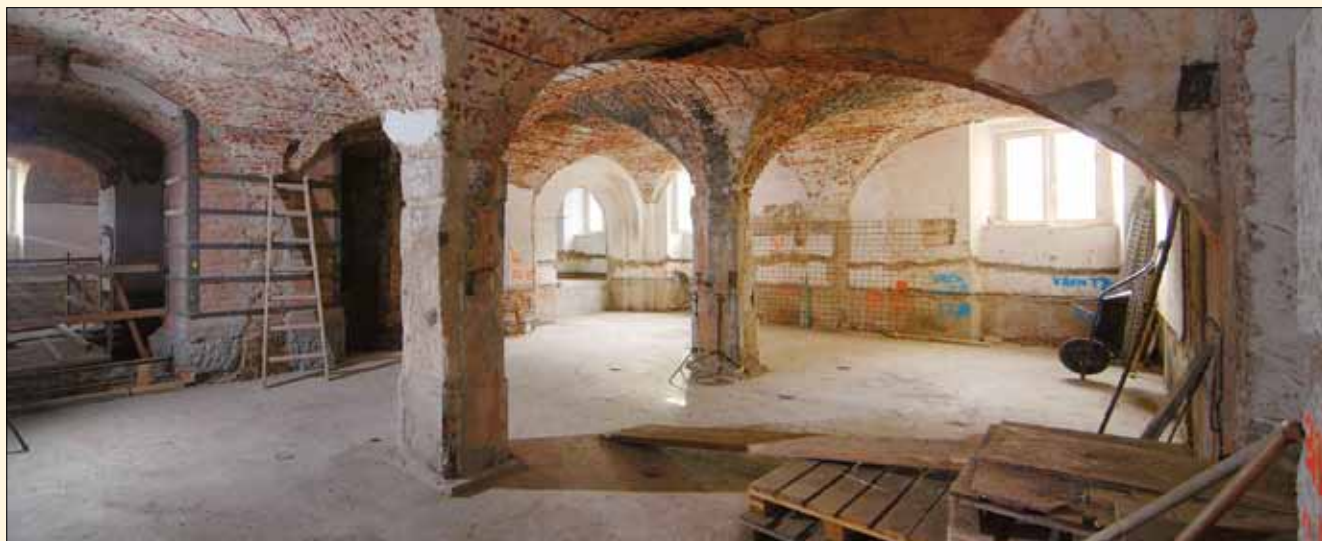
Očištěná barokní místnost s nově založenými a posílenými sloupy SL1 a SL2

K realizaci 2. fáze podchycení nakonec nedošlo, jelikož Památkový ústav nepovolil v této části plánované prohloubení suterénu. Bylo proto navrženo a uskutečněno alternativní podchycení, kde již přímo pod kamennými sloupy byly zhotoveny železobetonové základové patky, které spolu s výše uvedenými mikropilotaми vytvořily nové základy pro oba sloupy.
