GEOTERMÁLNÍ ENERGIE pro padesát let starý hotel

REKONSTRUKCE BÝVALÉHO HOTELU INTERCONTINENTAL

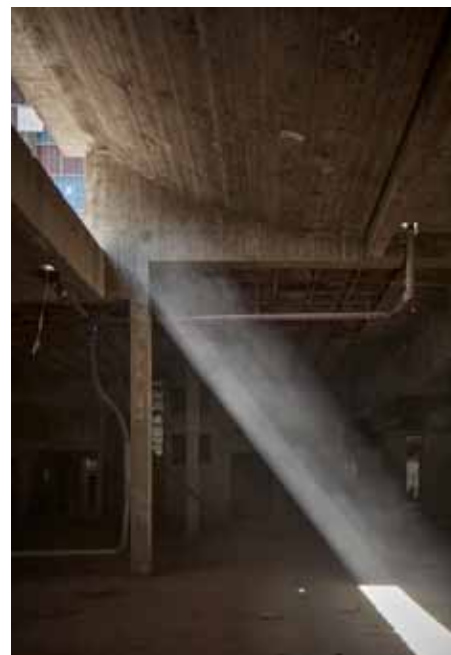
U starých, více či méně poškozených betonů a betonů nových byla vyvinuta řada postupů při aplikaci povrchových úprav. Pohledové betony tak mají shodný tón, přitom zůstala zachována jejich živost, otisky dřevěných prken bednění a nepravidelnost textury. Jednotlivé partie se obnovovaly téměř restaurátorským způsobem.

Řadu postupů bylo třeba vyvinout i pro pohledové betony. Jednotlivé části prošly odmytím, očištěním povrchů a téměř restaurátorským obnovováním. Výsledek bude téměř neviditelný, stavbu však ukáže v původní síle a výrazu její architektury.

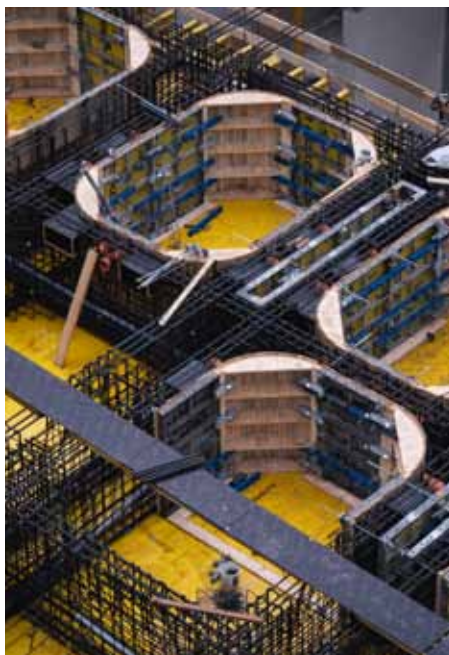
Strop velkého sálu se budoval nově jako mostní konstrukce s rozponem téměř dvacet pět metrů. Současně byl navržen tak, aby umožnil realizaci střešní zahrady a konferenční nástavby.

rozhodnuto o jejich snesení a náhradě. Týkalo se to především stropů nad kongresovým sálem a kuchyní. Jejich trojrozměrná struktura složená z dvaceti čtyř bloků byla znovu vytvořena v podstatě jako mostní konstrukce z předpjatého betonu s rozponem téměř dvacet pět metrů. Je geometricky přesnou kopií původní verze.

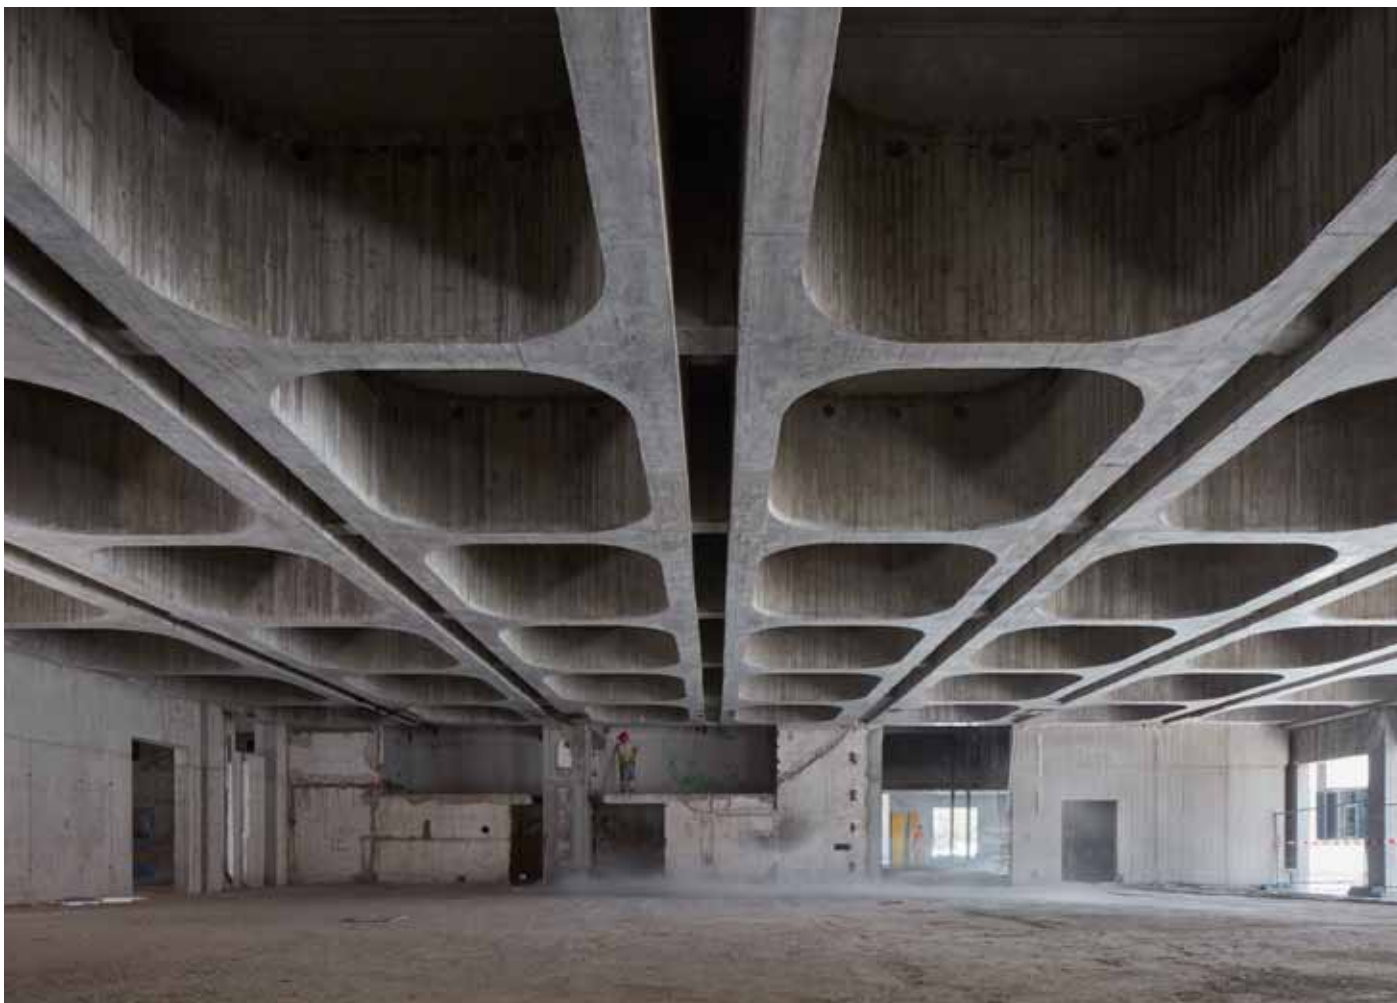
Velký sál byl navržen s výrazným stropem z pohledového betonu
