## KRÁSNÁ OKNA k secesi patří

### Z PRŮBĚHU REKONSTRUKCE

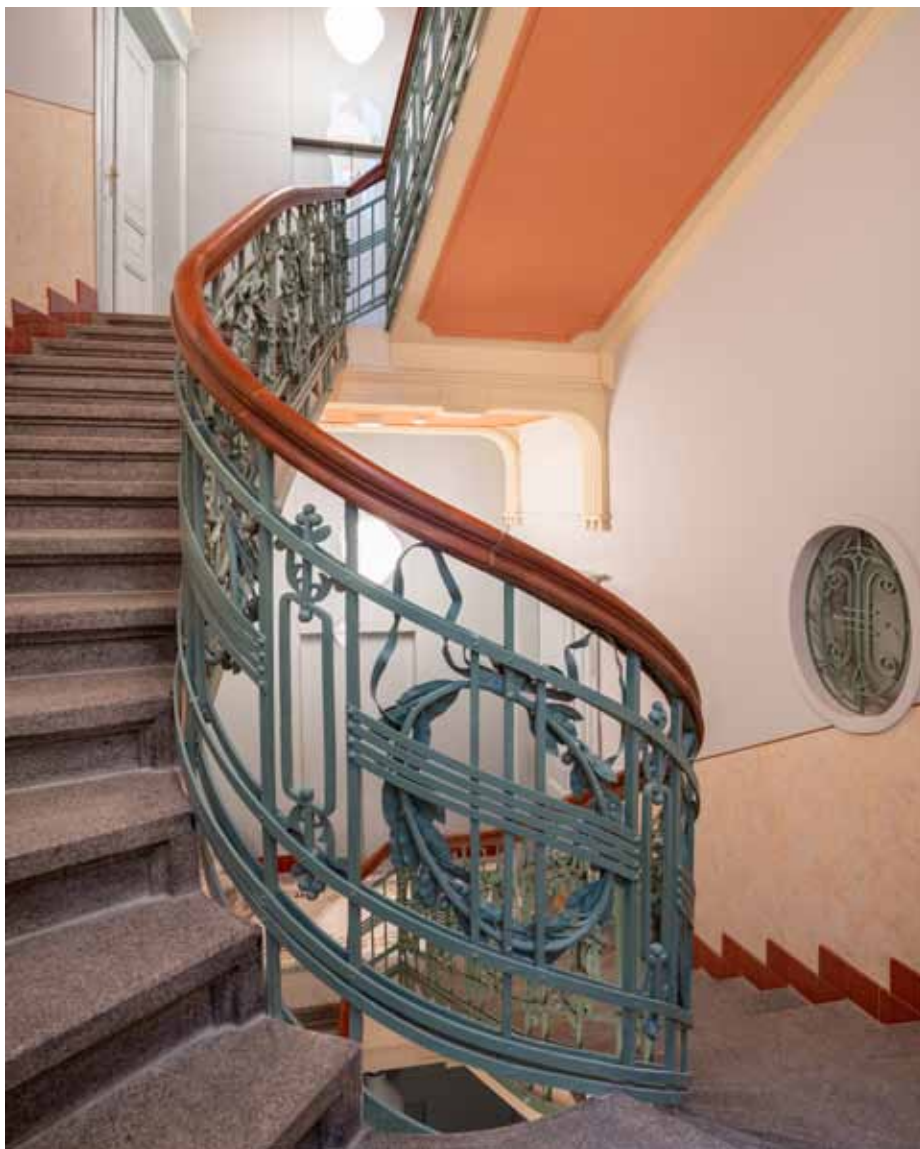
Bohatě vzorované zábradlí u schodiště

Společné prostory byly náročně restaurovány. Omítky jsou opraveny v sádře i štuky, umělé mramory doplněné zlacením, obnoveny byly keramické i terazzové vykládané podlahy.
